Kanalsanierung in der Gemeinde Mandelbachtal Stand 2007

Ommersheim

Vorgehensweise bei der Kanalsanierung

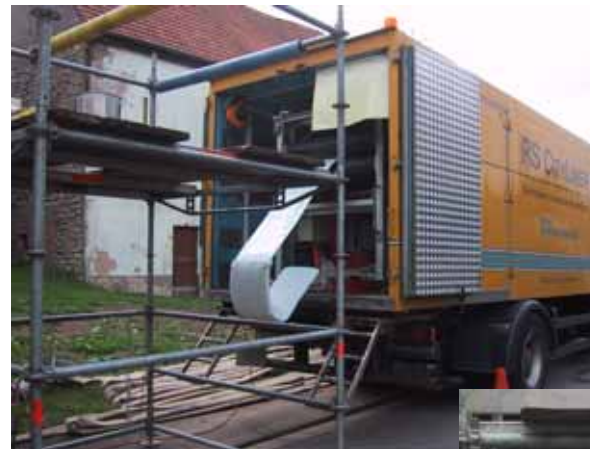
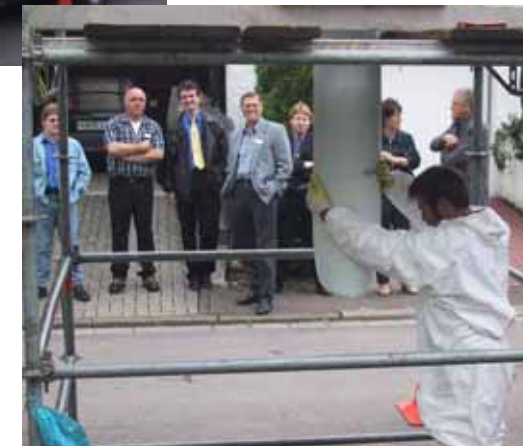
Inliner für DN 300

Einbringen eines „Inliners“

**Aufgenommen:
Bei der Kanalsanierung in Erfweiler-Ehlingen 2003**

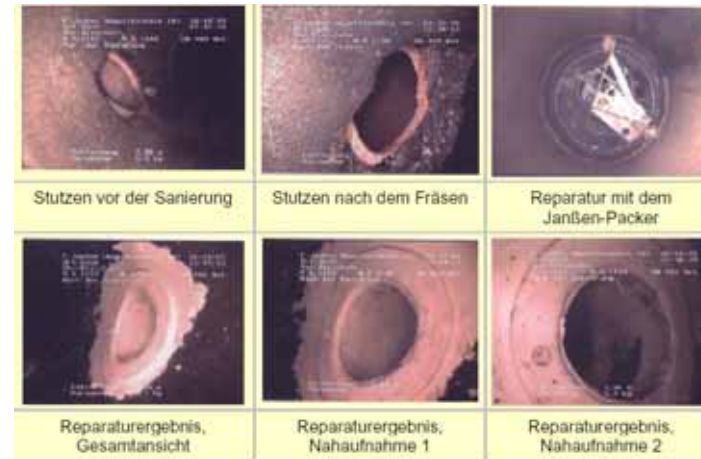
Stutzensanierung (Hausanschluss)

**Aufgenommen:
Bei der Kanalsanierung in Ormesheim 2003**
